## **BAB IV**

### **HASIL DAN PEMBAHASAN**

## 2. Faktor Risiko Pencemaran Sumur Gali di Kelurahan Oesapa Barat Tahun

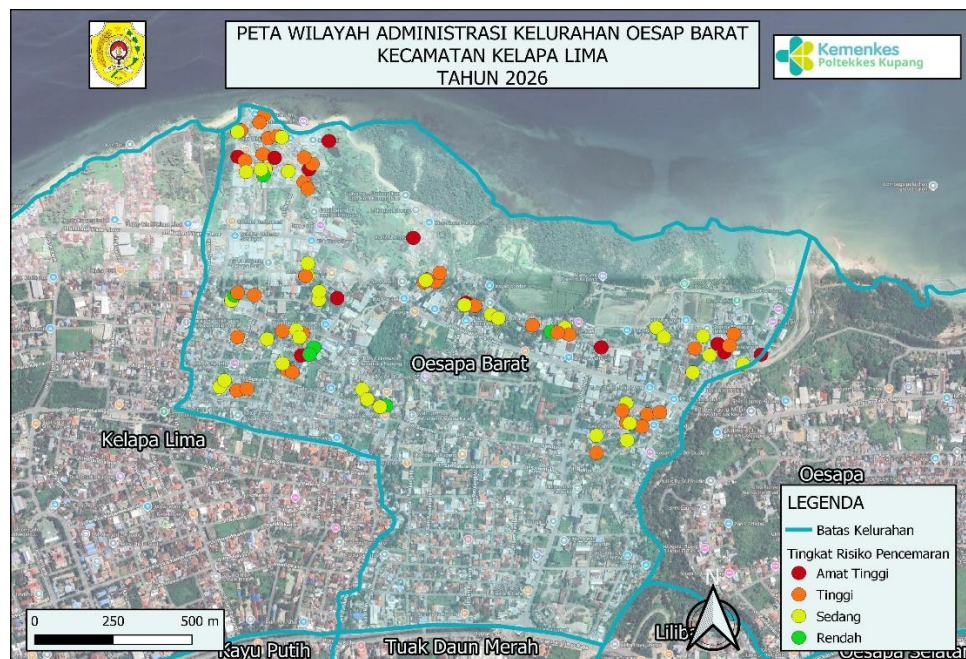
Gambar 2. Peta tingkat risiko pencemaran sumur gali di Kelurahan Oesapa Barat

Berdasarkan gambar 4, sebaran tingkat risiko pencemaran sumur gali di Kelurahan Oesapa Barat, terlihat bahwa seluruh titik lokasi penelitian yang tersebar pada wilayah kelurahan berada pada berbagai kategori tingkat risiko pencemaran yang ditandai dengan simbol titik berwarna merah (amat tinggi), oranye (tinggi), kuning (sedang), dan hijau (rendah). Keempat kategori tingkat risiko pencemaran tersebut tersebar secara merata di seluruh titik lokasi penelitian di Kelurahan Oesapa Barat.

Berdasarkan hasil pemetaan tingkat risiko pencemaran sumur gali di Kelurahan Oesapa Barat Tahun 2026, diketahui bahwa dari 92 sumur gali yang diteliti, sebagian besar berada pada kategori risiko tinggi sebanyak 39 sumur (42%), diikuti kategori sedang sebanyak 35 sumur (38%), kategori amat tinggi sebanyak 12 sumur (13%), dan kategori rendah sebanyak 6 sumur (7%). Keempat kategori tingkat risiko pencemaran tersebut tersebar secara merata di seluruh wilayah penelitian, dengan sebaran titik sumur berkategori tinggi dan amat tinggi terlihat lebih dominan pada kawasan permukiman padat penduduk. Kondisi tersebut menunjukkan bahwa masih terdapat banyak sumur gali yang memiliki faktor risiko pencemaran, baik

Melalui hasil pemetaan ini, wilayah dengan tingkat risiko pencemaran tinggi dapat diidentifikasi secara lebih jelas, sehingga dapat dijadikan dasar dalam upaya pengawasan dan perbaikan sanitasi lingkungan. Informasi hasil pemetaan juga dapat dimanfaatkan sebagai bahan edukasi untuk meningkatkan kesadaran masyarakat terhadap pentingnya menjaga kondisi
