## **BAB IV**

### **HASIL DAN PEMBAHASAN**

Judul Penelitian : GAMBARAN SISTEM PELAYANAN AIR BERSIHPDAM KOTA  
 KUPANG DI RT 005 / RW 002 OESAPA SELATAN

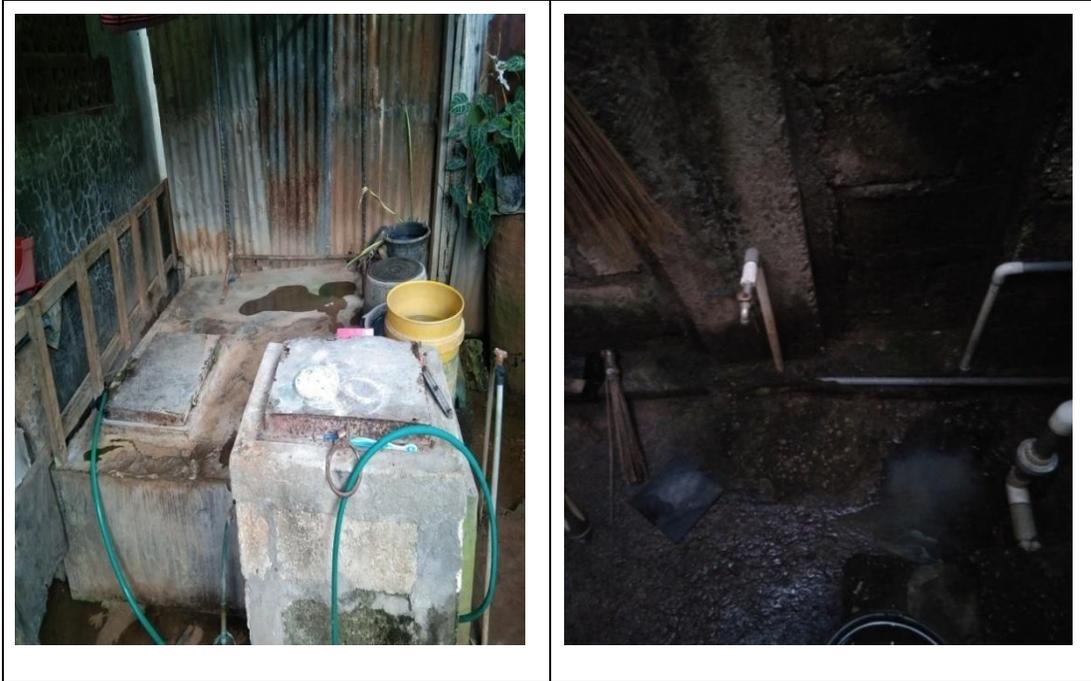
Dari hasil ini, jika terus menerus dibiarkan akan memberi dampak negative terhadap kualitas penyediaan air bersih bagi masyarakat di RT/RW 005/002 Kelurahan Oesapa Selatan yang menggunakan air PDAM. Dampak negative tersebut diantaranya air bersih dicemari bakteri karena penutup kotak-kotak bak yang kotor, kotak penutup menhole yang menyebabkan bibit penyakit yang mengganggu Kesehatan masyarakat, serta genangan air disekitar kran yang secara tidak langsung menjadi sarang perkembangan jentik-jentik nyamuk yang tentu saja dapat mengontaminasi air bersih yang disediakan.

*Gambar 1. Dokumentasi baak penampung dan genangan air didekat baak penampung di RT/RW 005/002 Kelurahan Oesapa Selatan.*

Dengan demikian solusi yang dapat diberikan kepada pemilik sarana agar perlu penanganan pada air sebelum digunakan contohnya yang digunakan untuk masak dan minum direbus terlebih dahulu sebelum dikonsumsi. Perlu adanya perbaikan sarana sanitasi seperti membersihkan kotak-kotak penutup bak yang kotor, penutup kotak manole, adanya bahan pencemar yang masuk kedalam bak penampung air bersih. Dan juga perlu membuat saluran (got air) kedalam saluran peresapan, biar air yang tergenang disekitar penyangga keran langsung disalurkan kedalam peresapan.

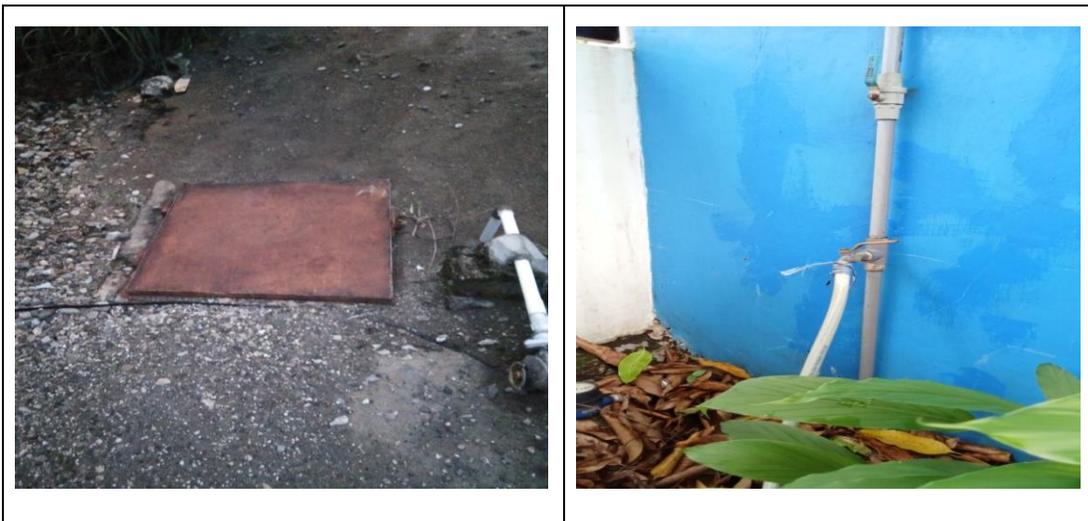
Berdasarkan rekap data yang telah dikumpulkan peneliti, terdapat beberapa factor kunci yang menjadi ukuran yang mempengaruhi tinggi rendahnya nilai risiko kontaminasi di RT/RW 005/002 Kelurahan Oesapa Selatan yakni Kotornya kotak-kotak penutup bak, kotak penutup menhole yang kotor, di sekitar penyangga kran tidak ada pagar, serta genangan air di sekitar penyangga kran. Empat indicator tersebut merupakan jumlah jawaban dominan dari 11 pertanyaan data khusus penilaian risiko.

*Gambar 4. Dokumentasi tutup bak yang menhole, tutupqn yang kotor dan kran air di RT/RW 005/002 Kelurahan Oesapa Selatan.*

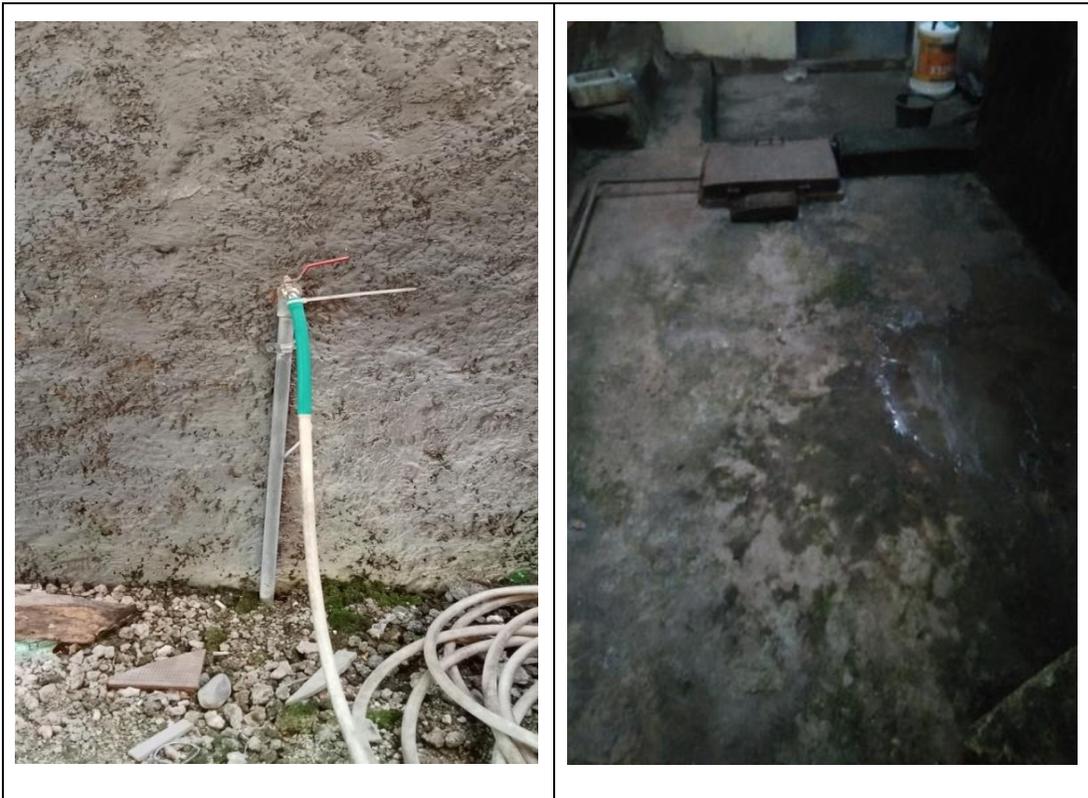
*Gambar 5. Hasil dokumentasi kran luar rumah yang tidak berpagar dan bakpenampungdi RT/RW 005/002 KelurahanOesapa Selatan.*
