## **BAB IV**

### **HASIL DAN PEMBAHASAN**

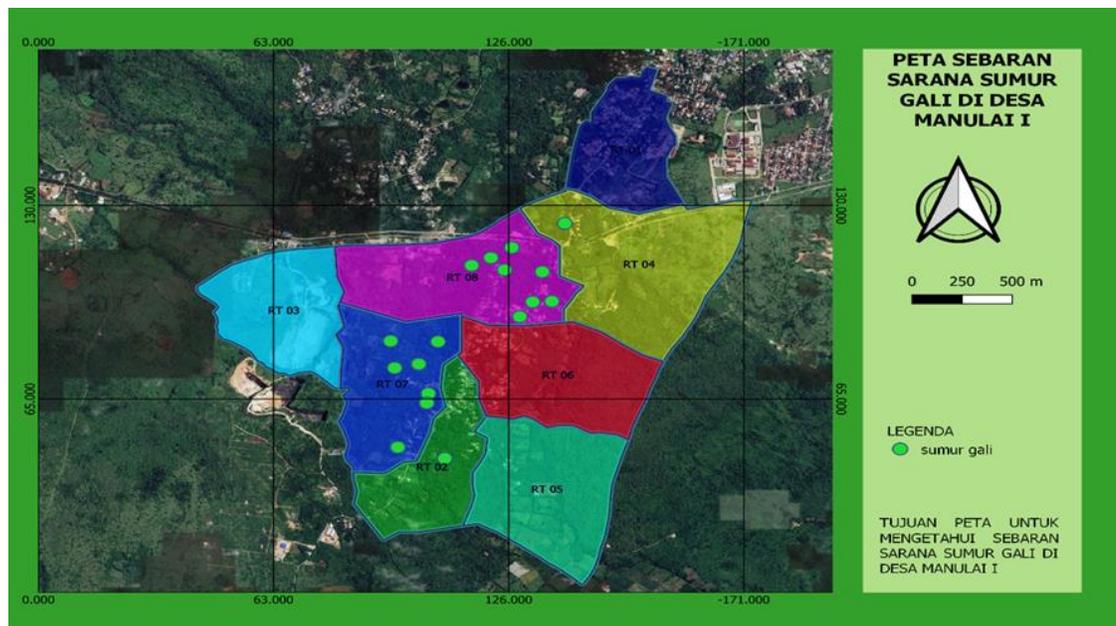
Gambar 3. Peta sebaran sarana sumur gali Di Desa Manulai I

Sumur gali terdapat cukup banyak di RT 007 dan RT 008. Hal ini menunjukkan bahwa sebagian besar warga Di Desa Manulai I ini masih mengandalkan sumur gali sumber air bersih utama.

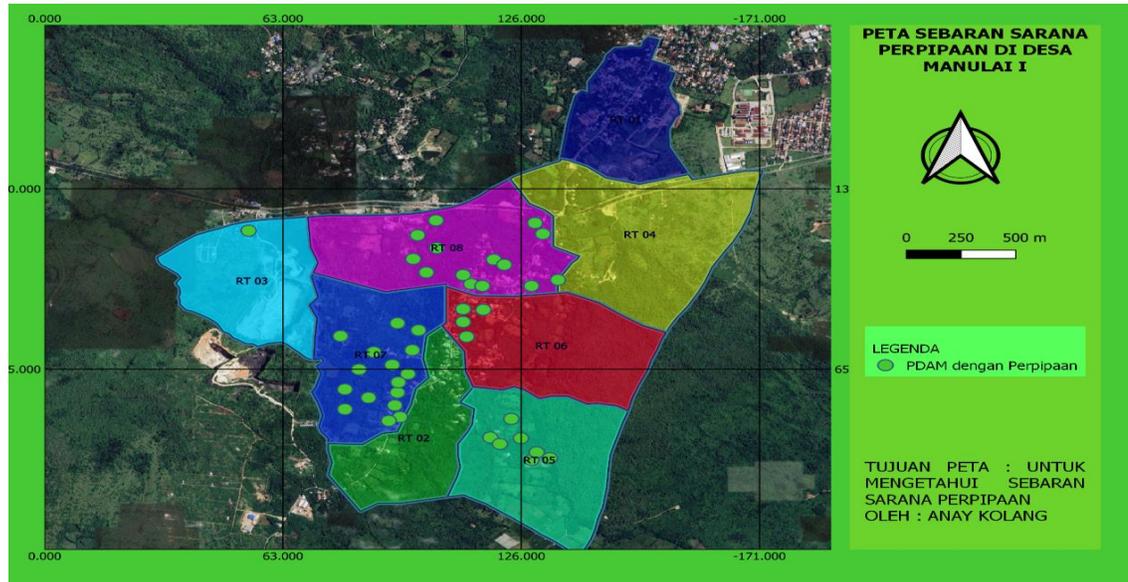
Gambar 4: Peta sebaran sarana perpipaan Di Desa Manulai I

Sarana perpipaan juga terdapat di hampir di semua RT. RT 008 dan 007 juga menjadi wilayah dengan jumlah sarana perpipaan PDAM yang cukup banyak menunjukkan adanya sumber air bersih bagi masyarakat di wilayah ini. RT 006,005 dan 003 memiliki jumlah sarana PDAM yang lebih sedikit, kemungkinan karena keterbatasan jaringan pipa atau faktor ekonomi masyarakat.

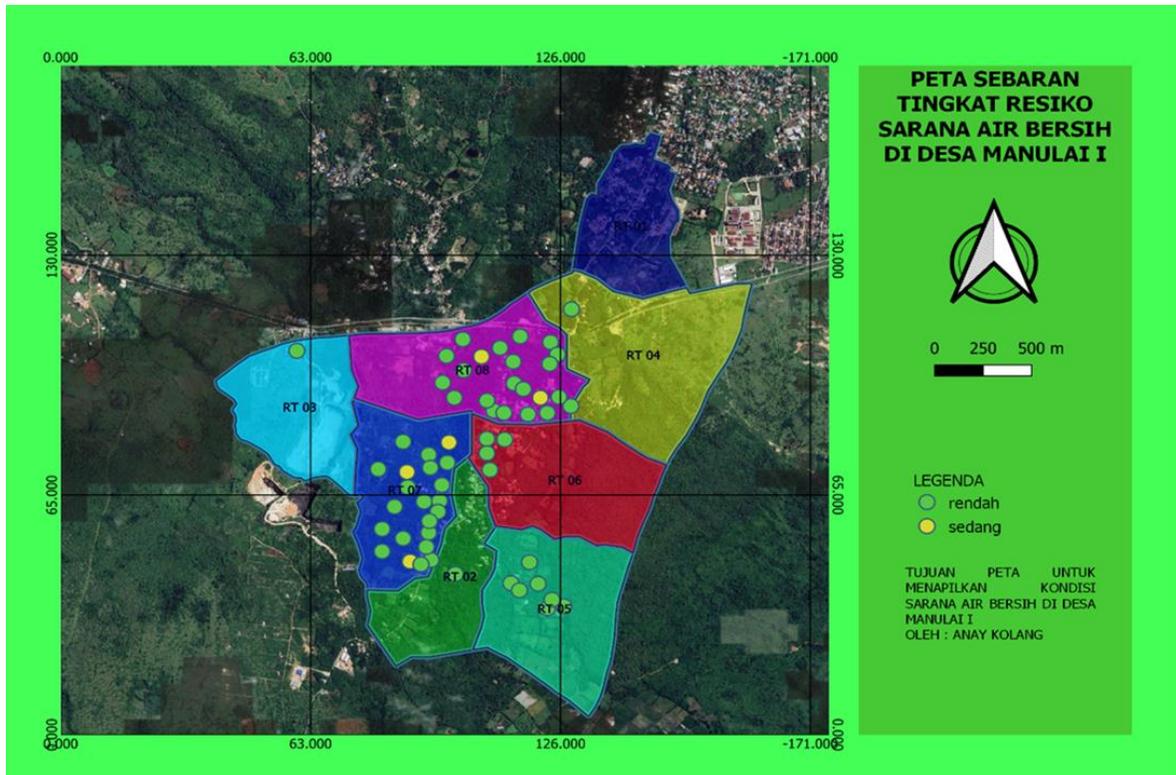
Gambar 5: Peta tingkat resiko sarana air bersih Di Desa Manulai I

Peta diatas menunjukkan sebaran dua jenis sarana air bersih Di Desa Manulai I, yaitu sumur gali dengan titik dengan tingkat resiko sedang dan rendah, PDAM dengan perpipaan dengan tingkat resiko rendah yang terdapat di wilayah RT paling banyak 008 dan 007, setiap RT memiliki batas wilayah yang jelas sehingga memudahkan analisis resiko sarana air bersih.
