BAB IV

HASIL DAN PEMBAHASAN

1. Kondisi Sanitasi dipelabuhan Laut Bolok Kupang

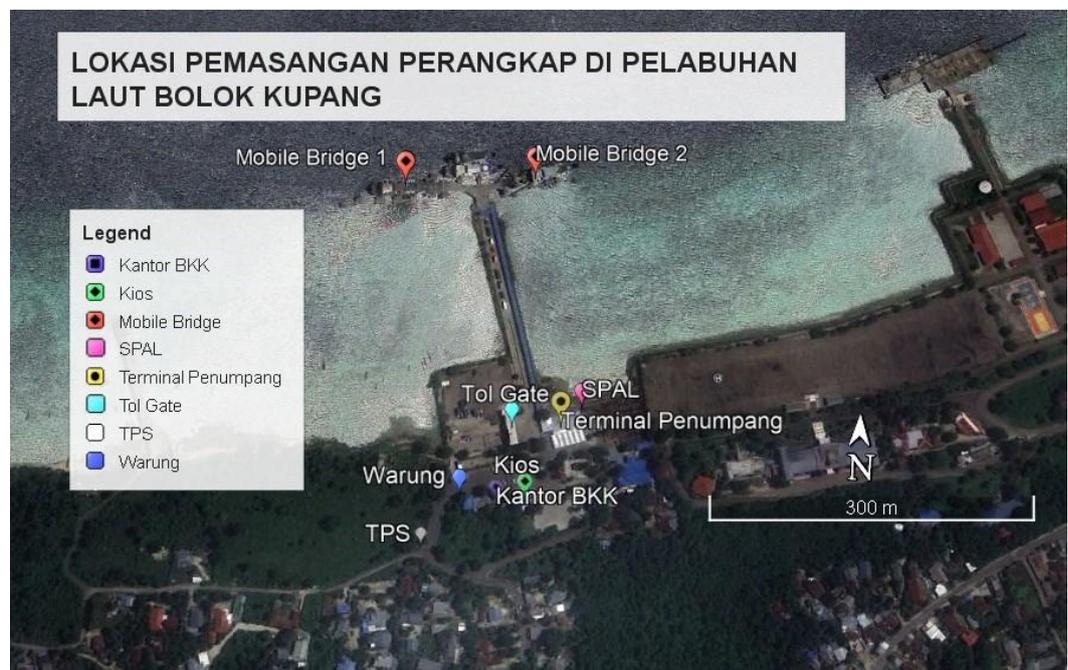
Gambar 5. Denah pemasangan perangkat

a. Denah Pemasangan Perangkat di Pelabuhan Laut Bolok Kupang

Keterangan : Masing-masing titik dipasang 3 (tiga) buah perangkat.
